Д.Б. Кучер¹, А.И. Харланов¹, Т.В. Зонтова¹, В.П. Макогон²¹Академия военно-морских сил имени П.С. Нахимова, Севастополь²Конструкторское бюро «Радиосвязь» ООО «Телекарт Прибор», Севастополь**ЭКСПЕРИМЕНТАЛЬНОЕ ИССЛЕДОВАНИЕ ДЕГРАДАЦИИ ЭЛЕМЕНТОВ ПРИЕМНОГО ТРАКТА ПОД ВОЗДЕЙСТВИЕМ МОЩНЫХ РАДИОЧАСТОТНЫХ ИЗЛУЧЕНИЙ**

В работе проведено экспериментальное исследование стойкости элементов входного каскада приемного устройства к воздействию мощного электромагнитного излучения.

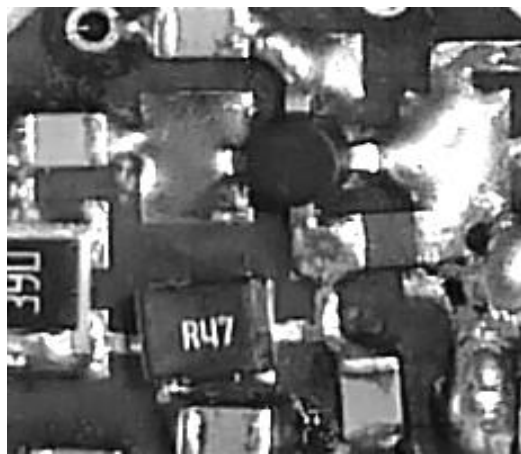
Рис. 9. Изображение функционального узла УРЧ
а – до воздействия МЭМИ; б – после воздействия МЭМИ

При визуальном осмотре, входных цепей приемного тракта РЭС, были выявленные необратимые изменения внешнего вида элементов, характерные для теплового пробы и вызванные воздействием МЭМИ. Изображение основных узлов входных цепей РЭС до и после воздействия МЭМИ, представлены на рис. 7 – 9.

№ усилитель радиочастоты AG 604-86G WG.
